## ПАСПОРТ ДОСТУПНОСТИ объекта социальной инфраструктуры (ОСИ) № 11

## **АКТ ОБСЛЕДОВАНИЯ**

### **объекта социальной инфраструктуры К ПАСПОРТУ ДОСТУПНОСТИ ОСИ№ 11**

## МБУСШОР «Спортивная гимнастика» (ул. Заварная 2)

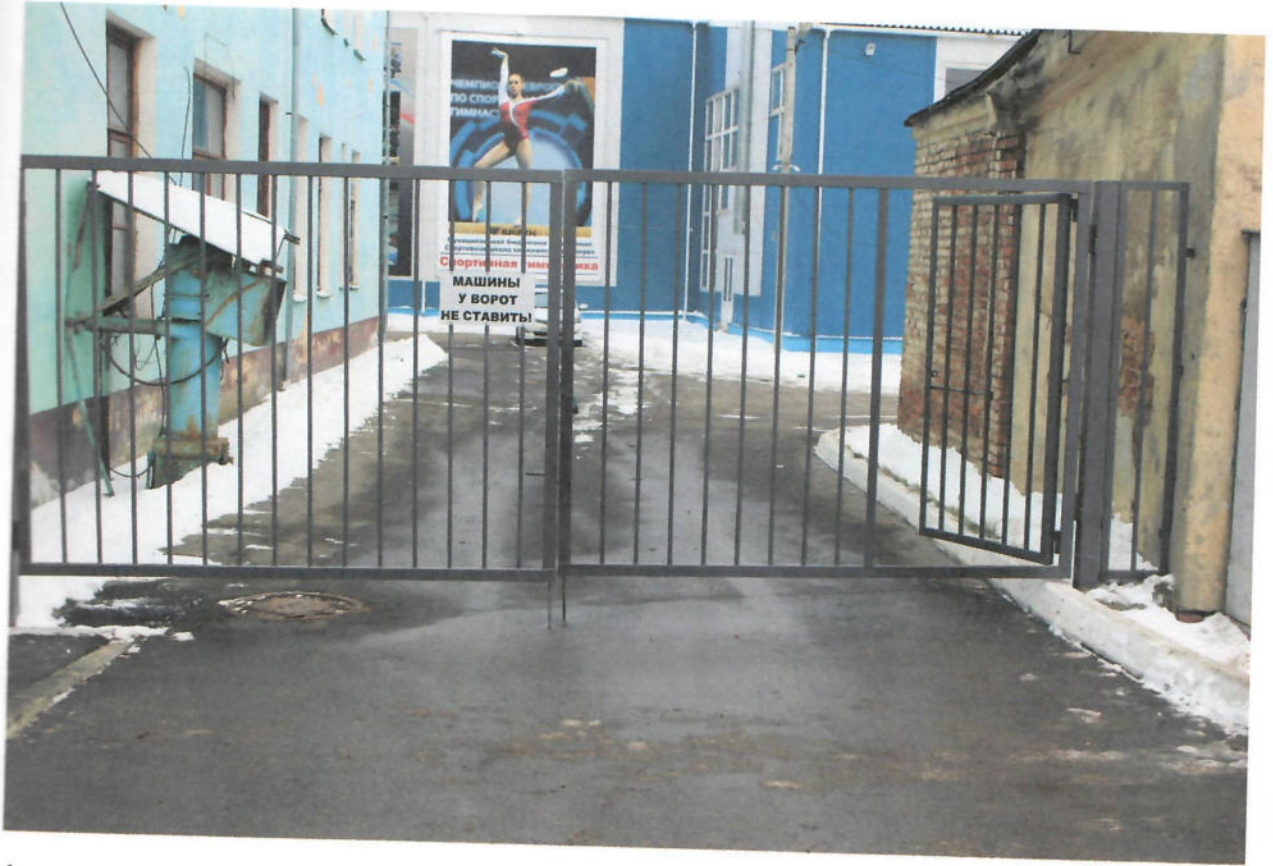
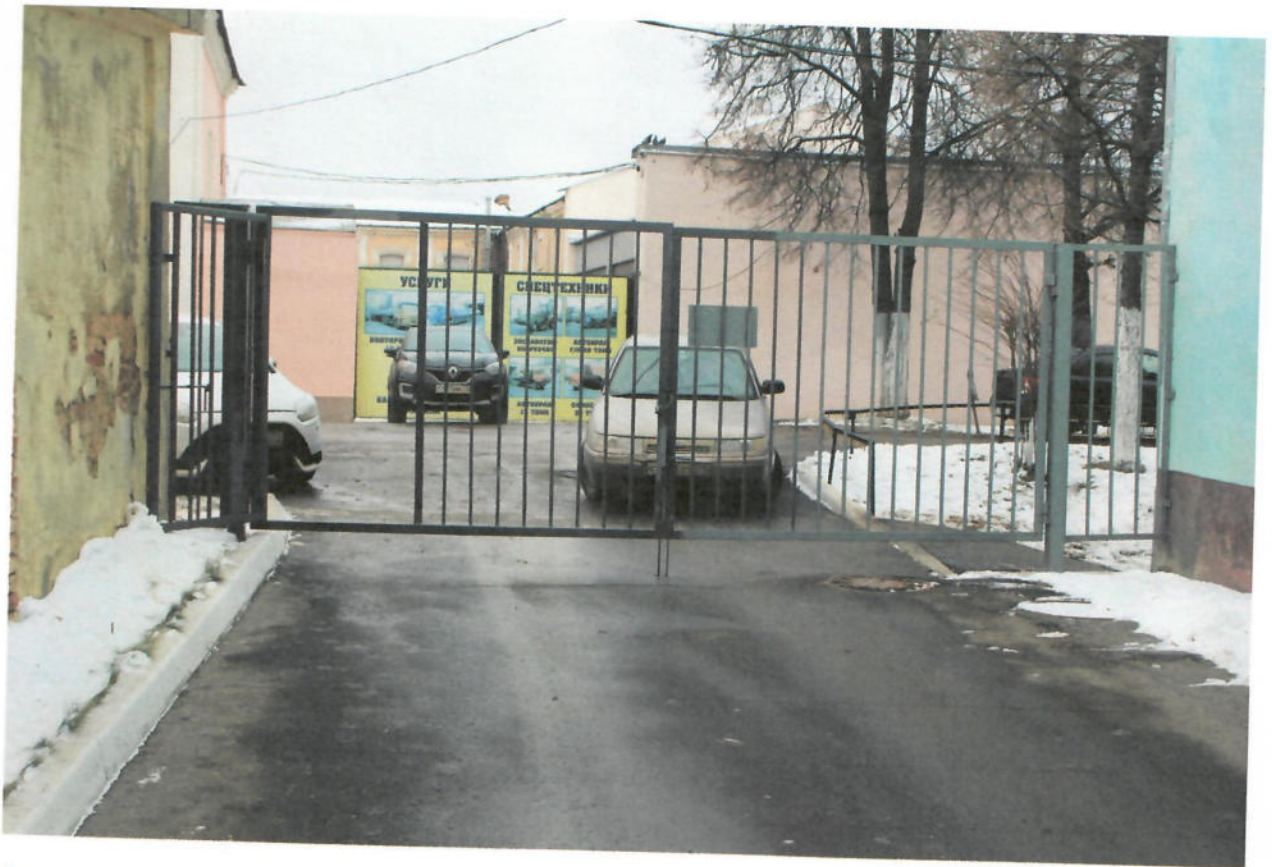
1.1	Вход (входы) на территорию	есть		1,2	Отсутствует информационный тактильный уличный стенд	К,О,С,Г,У	Установить информационный уличный стенд На высоте 1.5-4м. Буквы и цифры знаков должны иметь отношение ширины к высоте от 3:5 до 1:1, а отношение штрихов к их высоте – от 1:5 до 1:10. Высота прописных букв должна быть не менее 7,5 см. При использовании цвета необходимо учитывать особенности людей, которые не различают цвета.	текущий ремонт
				1,2	Высота прохода через калитку 0,27м	К,О,С	До капитального ремонта предусмотреть альтернативный проход через открытые ворота (одной створки). При капитальном ремонте предусмотреть калитку с порогом не более 0.02м и шириной не менее 0.9м. До капитального ремонта установить кнопку вызова персонала на высоте 0.8-1.1м и обеспечить свободную зону перед кнопкой вызова диаметром 1.4м	текущий ремонт
				1	Перед калиткой отсутствуют предупреждающие тактильно-контрастные указатели	С	Установить предупреждающие тактильно-контрастные указатели перед калиткой(0,5х0,5м при открывании от себя на расстоянии 0,3м)	Текущий ремонт

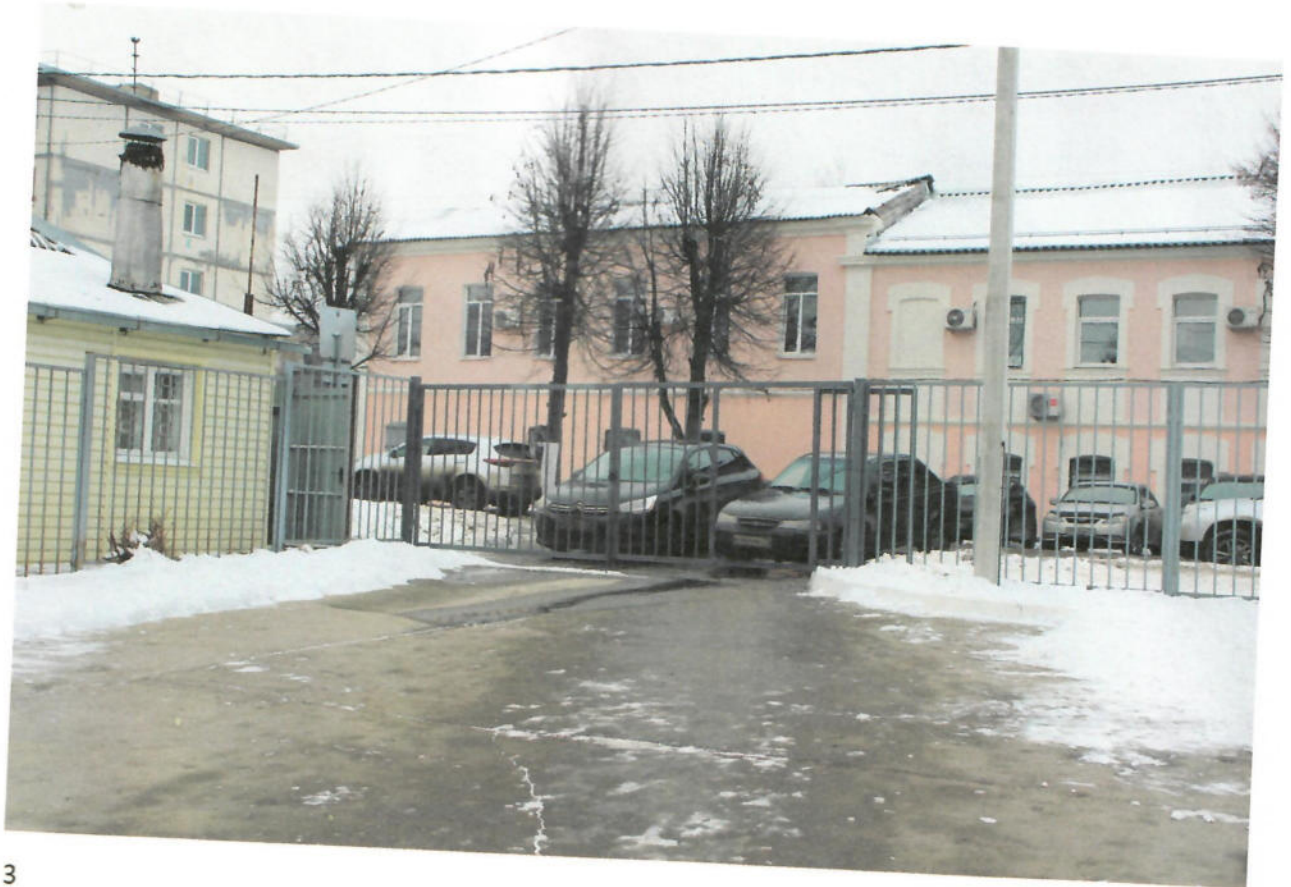
3

1.2	Путь (пути) движения на территории	есть		3,4	Отсутствуют информирующие указатели по пути движения к доступному входу на объект	К,О,С,Г,У	Рекомендуется установить информирующие тактильные указатели по пути движения ко входу на объект, на высоте 1.4-1,6м	Текущий ремонт
				4,5	Присутствует бордюрный камень не оборудованный съездом.		Оборудовать съездом бордюрный камень шириной 1.5м и длинной наклонной части не менее 1м. Съезды не должны располагаться на проезжей части. Контрастно выделить съезды относительно окружающей среды.	Текущий ремонт.

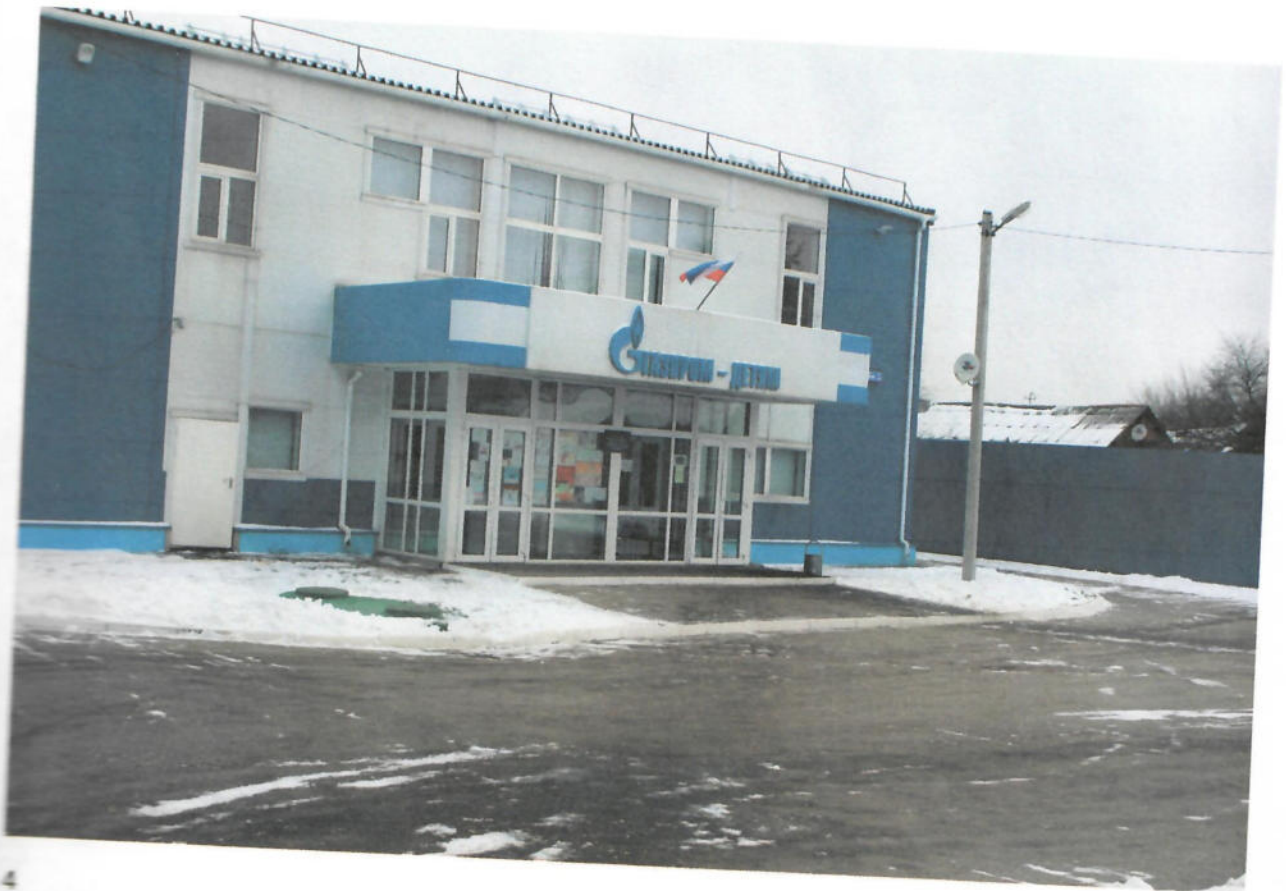
4

2.1	Лестница (наружная)	нет		4,6	Перед входом присутствуют бордюры 0,12м	К,О,С	Бордюры оборудовать скатными пандусами 1:12 либо съездами.	Капитальный ремонт
				6	Не закреплен резиновый коврик	К,О,С	Закрепить резиновый коврик перед лестницей	Текущий ремонт

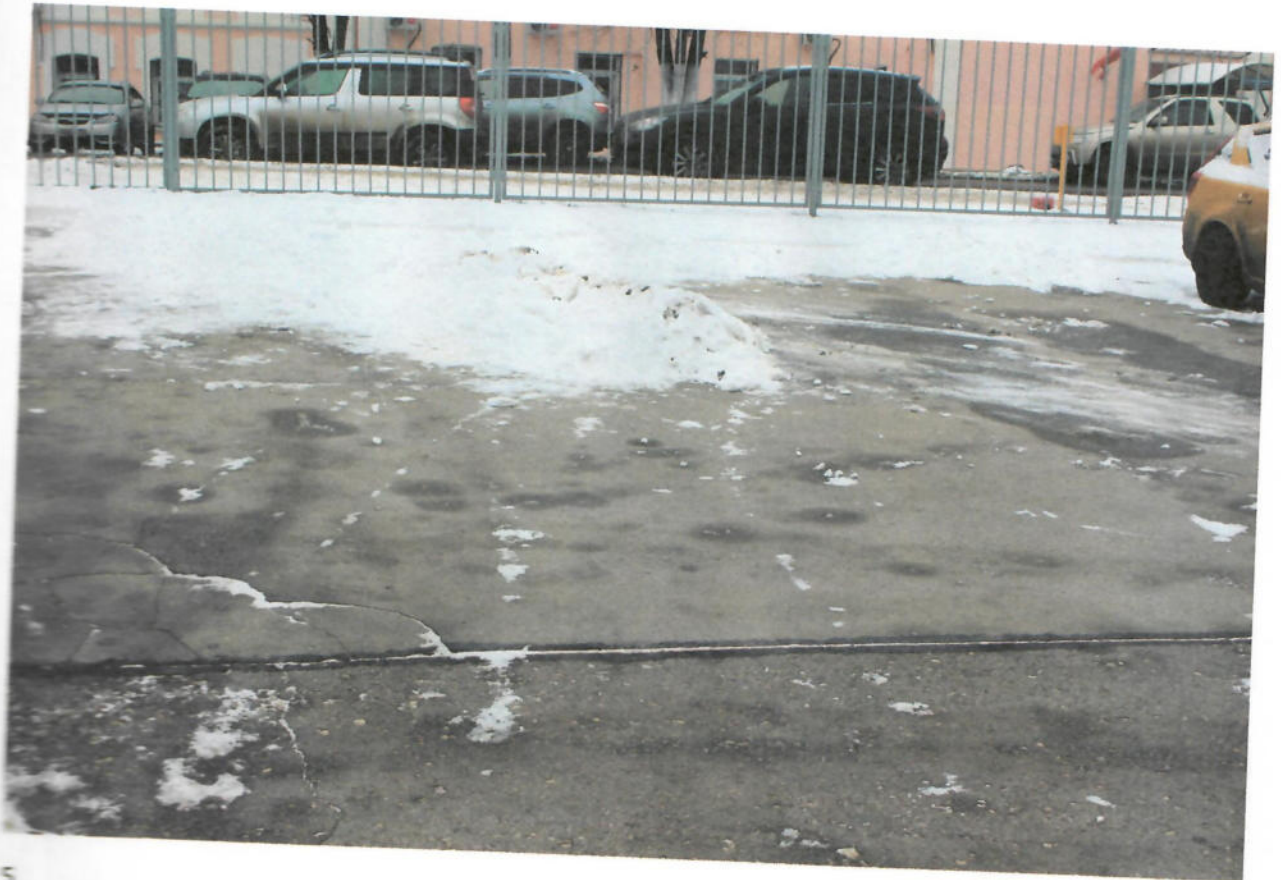
5

1.3	Лестница (наружная)	Нет						
1.4	Пандус (наружный)	Нет						
1.5	Автостоянка и парковка	Нет		3,5	Не оборудована автостоянка для автотранспорта инвалидов	К,О,С,Г,У	Оборудовать парковочные места для автотранспорта инвалидов, установить знак на высоте 1.5-2.5м и нанести горизонтальную разметку в соответствии с ГОСТ Р 52289, ПДД, ГОСТ 12.4.026, с учетом СП 42.13330.2011	Текущий ремонт Письмо в МО района
	Общие требования к зоне	Привести в соответствие с СП59.13330.2012, привести автостоянку и парковочные места автотранспорта инвалидов в соответствие с ГОСТ Р 52289, ПДД, ГОСТ 12.4.026, с учетом СП 42.13330

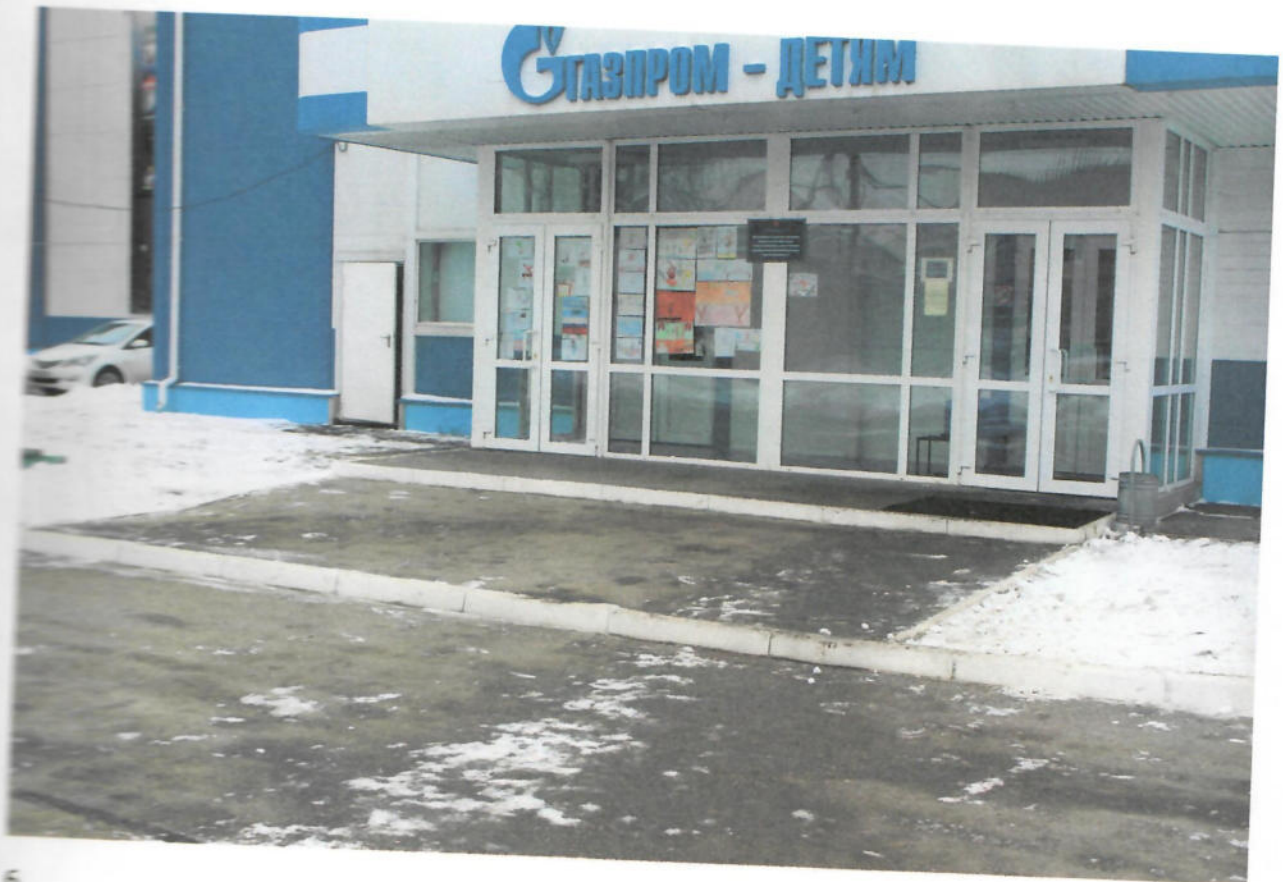
2.2	Пандус (наружный)	нет						
2.3	Входная площадка (перед дверью)	есть		6	Водосток отсутствует	К,О,С,Г,У	Оборудовать водосток	Капитальный ремонт
2.4	Дверь (входная)	есть	1	6	Отсутствуют световые маяки (габариты дверей)	С,Г,У	Обозначить габариты дверей световыми маяками	Текущий ремонт
				6,7	Дверь распашная 1,35м, ширина рабочей створки 0,64м	К,О,С	Установить распашную дверь с шириной рабочей створки 0,90м в свету. До капитального ремонта при оказании ситуационной помощи держать обе створки распашной двери открытыми.	Текущий ремонт
				7	Высота порогов дверных проемов 0,035 м	К	Установить перекатные либо инвентарные пандусы. При капитальном ремонте учесть высоту порога не выше 0,014 м	Текущий ремонт
				6	Отсутствует информационная тактильная таблица с названием организации и режимом работы, продублированные шрифтом Брайля	С,Г,У	Установить информационную тактильную таблицу с названием организации и режимом работы, продублированным шрифтом Брайля Установить знак доступности для инвалидов	Текущий ремонт

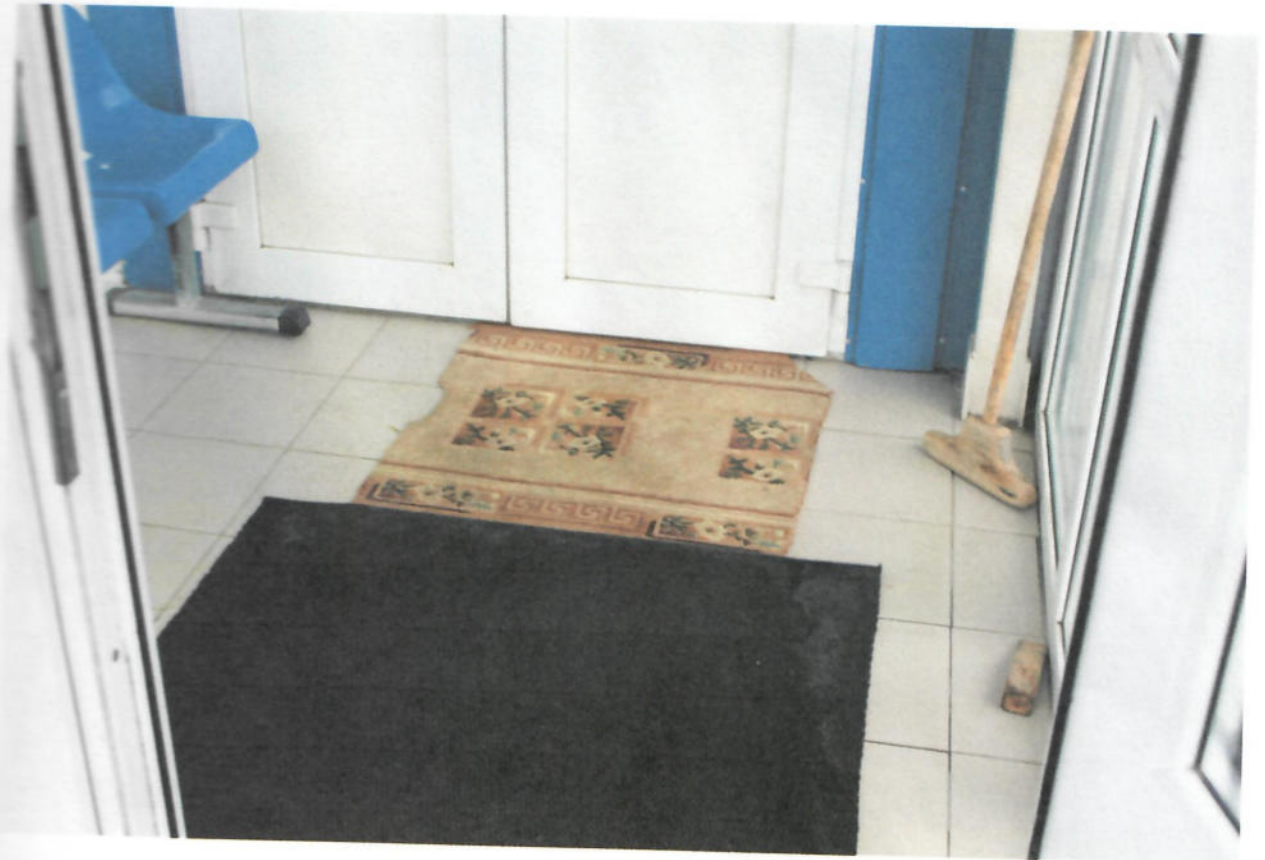
2.5	Тамбур	есть		8	Не закреплено напольное покрытие	К,О,С	Закрепить напольное покрытие	Текущий ремонт
				9	На прозрачных полотнах дверей отсутствует контрастная маркировка	С	На прозрачных полотнах предусмотреть яркую контрастную в форме круга диаметром от 0,1 до 0,2 м	Текущий ремонт
				9, 10	Дверь распашная 1,35м, ширина рабочей створки 0,64м. Высота порогов дверных проемов 0,035 м.	К,О,С	Установить распашную дверь с шириной рабочей створки 0,90м в свету. Установить перекатные пандусы. При капитальном ремонте учесть высоту порога не выше 0,014 м	Текущий ремонт
	Общие требования к зоне	Привести в соответствие с СП 59.13330.2012

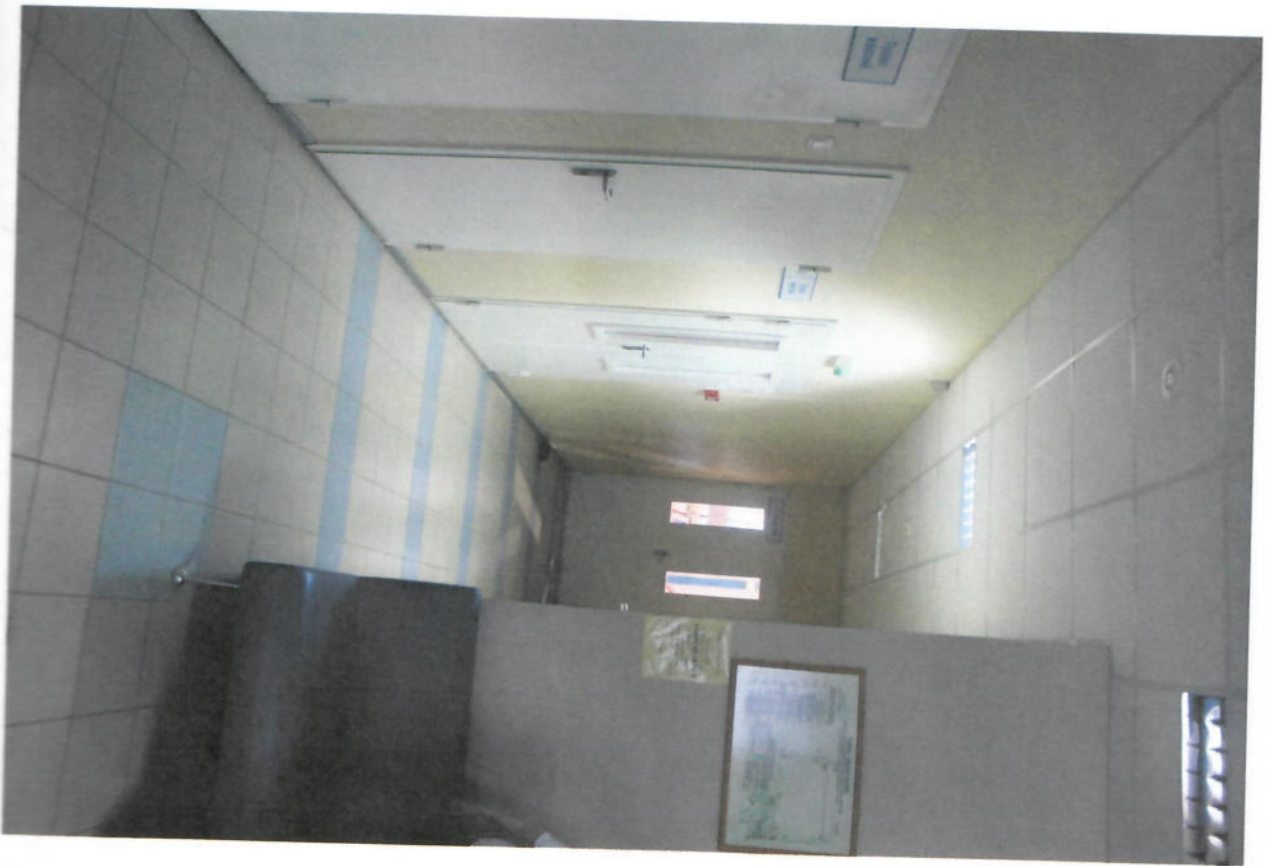
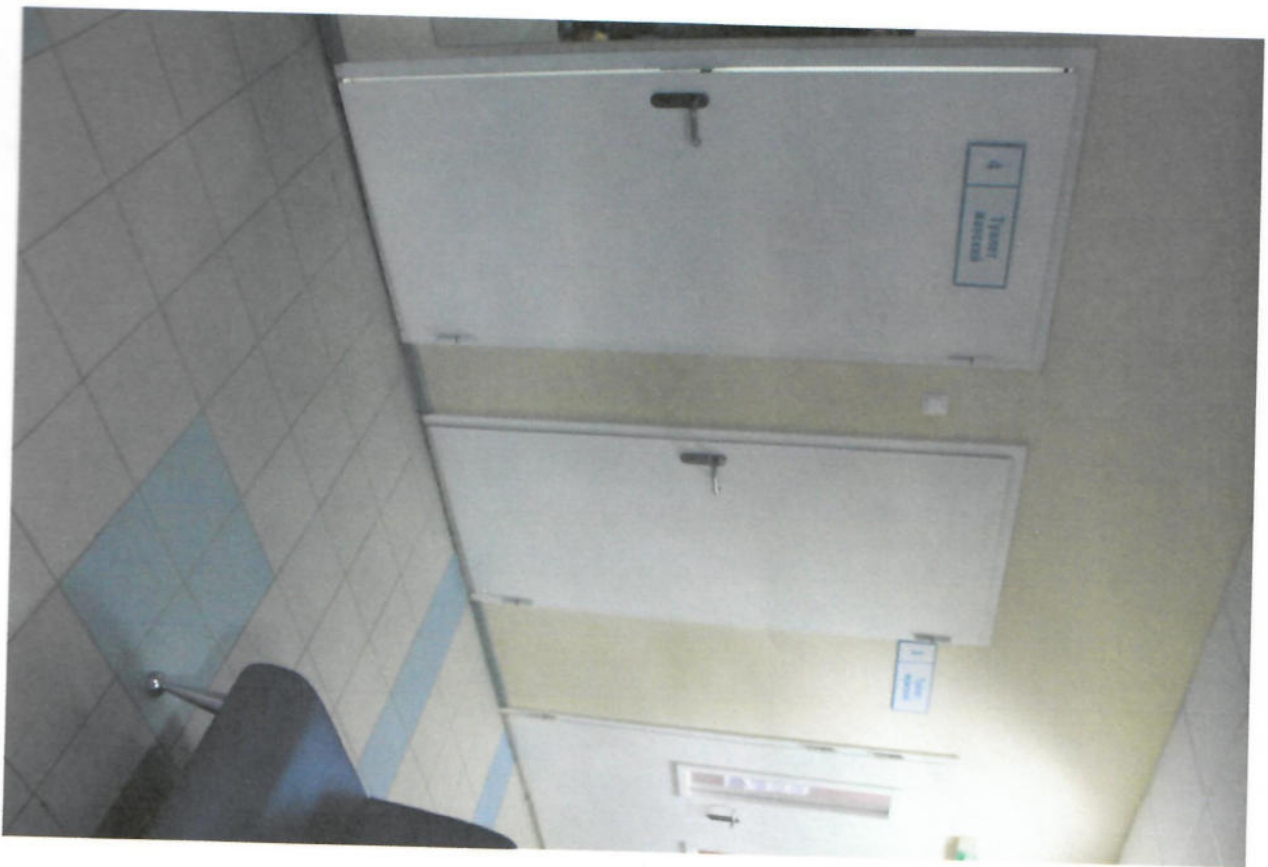
3.1	Коридор (вестибюль, зона ожидания, раздевалка)	есть	1	11, 12	Не выделены основные пути движения по объекту	С	Предусмотреть на основных путях движения тактильную направляющую полосу с высотой рисунка не более 0,025 м или индикаторы или непрерывными поручнями на высоте 0.9м	текущий ремонт
				11, 12	Отсутствует информационная мнемосхема (тактильная схема движения), отображающая информацию о помещениях в здании	С	Установить информационную мнемосхему(тактильная схема движения), отображающую информацию о помещениях в здании, с правой стороны по ходу движения	Текущий ремонт
				11	В зоне ожидания не выделены места для инвалидов	О,С	Оборудовать зону ожидания 2-3 местами для инвалида, пользующегося тростью (в виде скамьи со спинкой), а также его сопровождающего. Обозначить места для инвалида-колясочника	Текущий ремонт
				17, 18	Присутствует стойка обслуживания высотой 0,9м. Не предусмотрены места для самообслуживания инвалидов	К,О,С, Г	Предусмотреть индивидуальные шкафы (не менее двух) высотой не более 1,7м, в т. ч. для хранения костылей и протезов, а для инвалида-колясочника с краю раздевалки предусмотреть разворотную площадку d= 1,4м и скамью длиной не менее 3м, шириной не менее 0,7м и высотой от пола не более 0,5м.	текущий ремонт

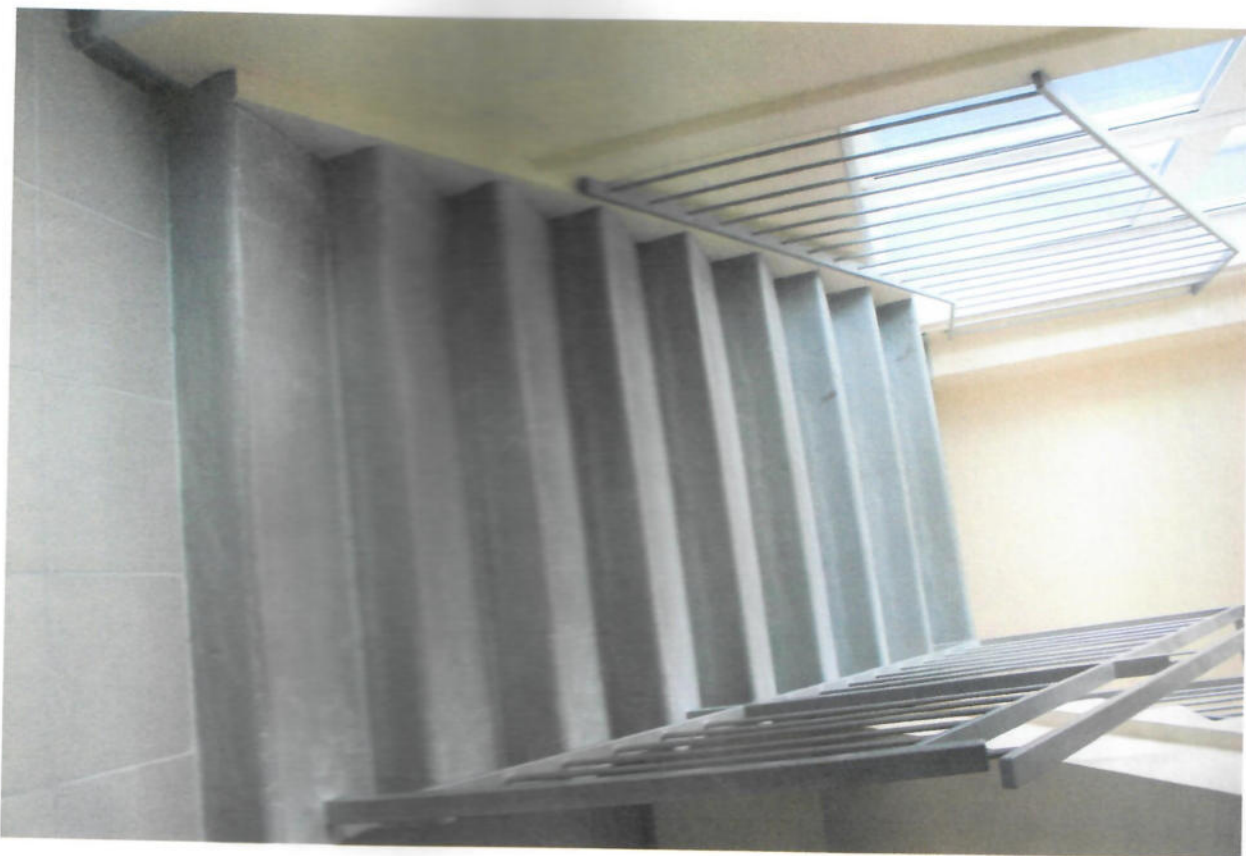
3.2	Лестница (внутри здания)	Да	7, 18					
				14, 15	Краевые ступени не выделены контрастно	К,О,С	Выделить краевые ступени лестничных маршей цветом или фактурой	Текущий ремонт
				13 14	Отсутствуют напольные тактильные указатели перед лестницами «Осторожно! Препятствие»	С,Г	Установить напольные тактильные указатели «Осторожно! Препятствие» в соответствии с ГОСТ Р 52875 на расстоянии 0,6м шириной 0,3м	Текущий ремонт

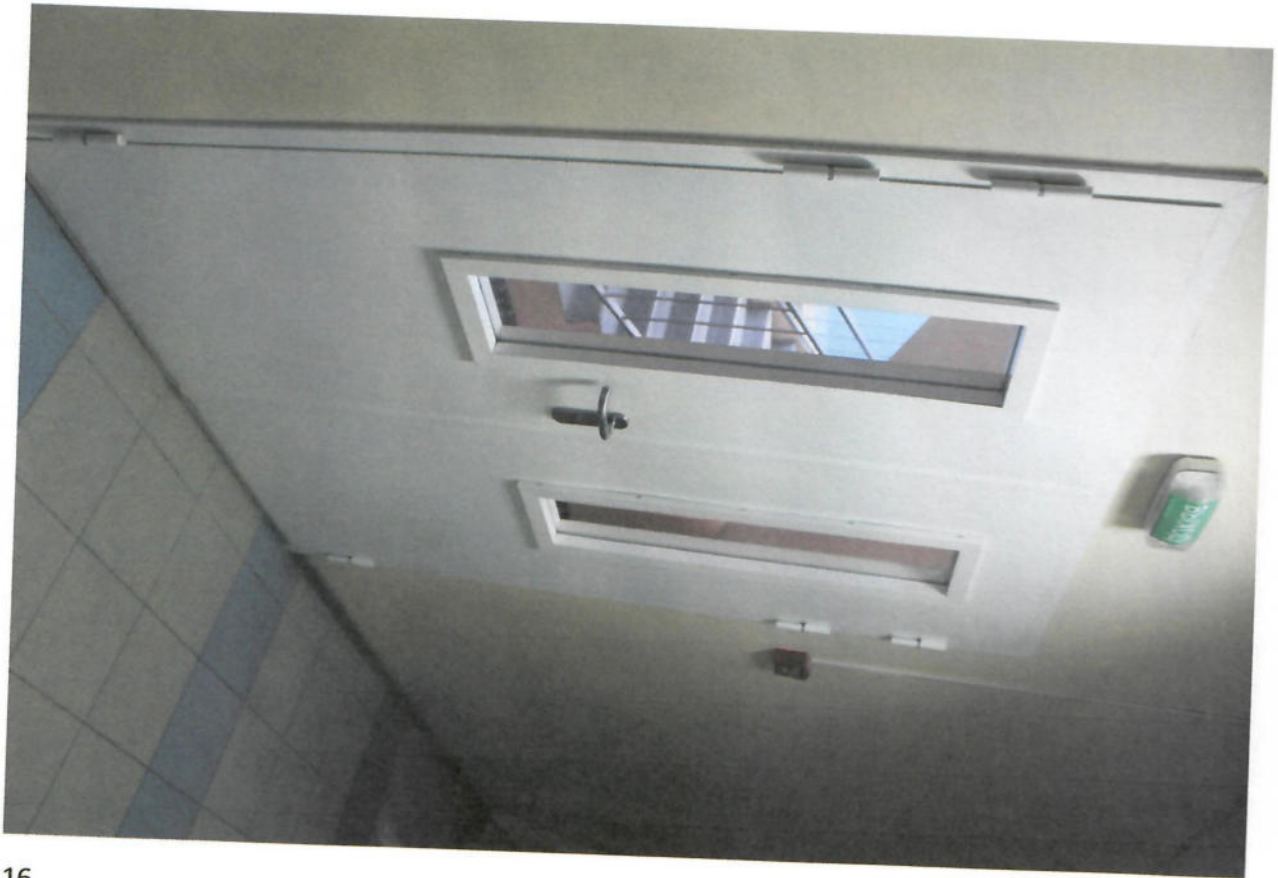
3.5	Дверь	Да	1	16	На дверях помещений отсутствуют информирующие тактильные обозначения (название и номер и этажа)	К,О,С, Г,У	Установить информирующие тактильные обозначения на дверях помещений со стороны ручки на высоте 1,4-1,6м	Текущий ремонт
				16	На прозрачных полотнах дверей отсутствует контрастная маркировка	С	Предусмотреть на прозрачных полотнах дверей яркую контрастную маркировку в форме круга диаметром от 0,1 до 0,2 м	Текущий ремонт

3.6	Пути эвакуации (в т.ч. Зоны безопасности)	Да		16	Нет указателей направления движения для инвалидов на путях эвакуации	К,О,С, Г,У	Предусмотреть тактильные светонакопительные указатели направления движения на путях эвакуации. Оборудовать пути эвакуации самоспасом и зоной безопасности на каждом этаже	Текущий ремонт
				13, 14, 15	Краевые ступени в каждом марше эвакуационных лестниц не окрашены в контрастный цвет и не используются тактильные предупредительные указатели, контрастные по цвету по отношению к прилегающим поверхностям пола	К,О,С, Г,У	Верхнюю и нижнюю ступени в каждом марше эвакуационных лестниц следует окрасить в контрастный цвет или применить тактильные предупредительные указатели, контрастные по цвету по отношению к прилегающим поверхностям пола, шириной 0,3 м	Текущий ремонт
